## Einbau des neuen Volvo-Penta D2-75

## Wartung Keflavik März 19

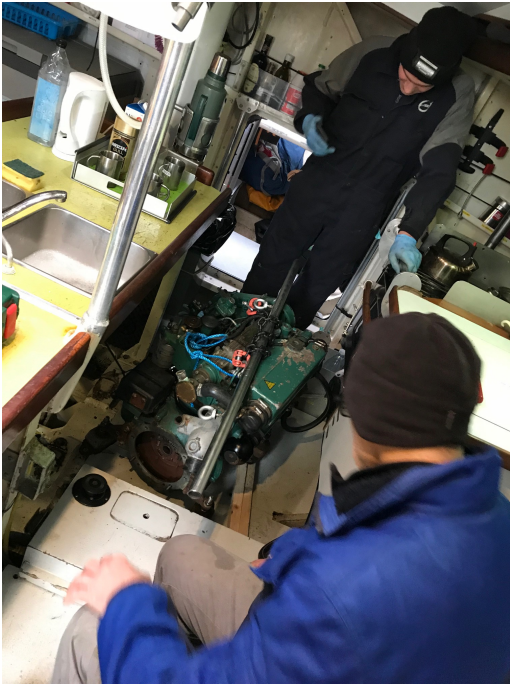
1. Aus- und Einbau ohne Kran, nur mithilfe eines Kettenzuges am schwenkbaren Grossbaum und zwei Stahlrohren und Muskelkraft von 4 Mann. Ausbau unproblematisch, ca 2-3 h. Einbau mit zwei Problemen: Erstens ist die Oelwanne des neuen Motors in Getriebehöhe zu tief, sodass der Motor vorne angehoben und mit 9° Neigung nach hinten platziert werden musste. Dies bedingte **zwei Delrin massgeschneiderte Fundamentblöcke (siehe pic 2)**, deren Anfertigung zu einem zweitägigen Unterbruch führten.

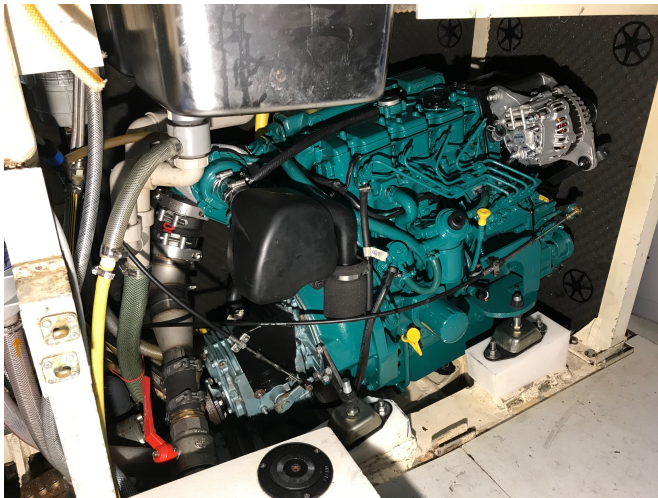
2. Motorbefestigung mit Gewindestangen durch die Delrinblöcke, nun mit Muttern unten und oben. Motor ist nun 9° nach hinten geneigt, innerhalb der 15° Toleranz im ruhenden Boot, 35° bei Seegang. Drucklager, und damit die Propellerwelle, wurden ca 8mm nach hinten verlagert durch je drei Unterlagsscheiben beim Drucklager. Der Aquadrive (constant velocity joint) muss nun keinen 'Knick' mehr verkraften, was ein kleiner Vorteil dieser Anordnung ist. Aquadrive-Ausrichtung gelang mit 4-6mm nicht perfekt, aber tolerierbar (könnte allenfalls im Winter 19/20 noch perfektioniert werden) Luft zwischen Oelwanne und Kielstruktur einen Fingerbreit.

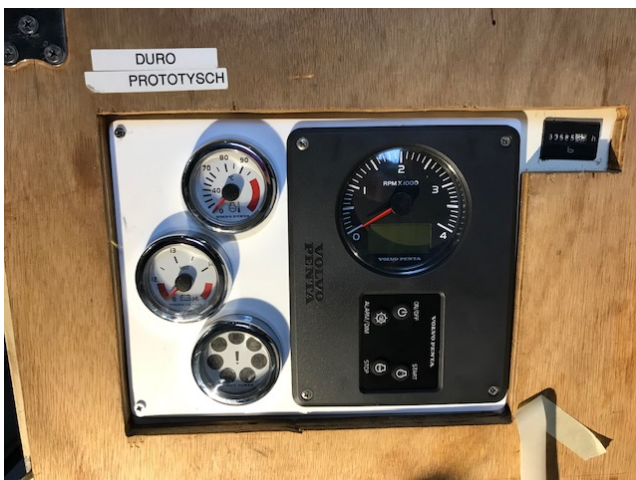
7. Panel ist installiert, Position noch nicht perfekt (**vertikal anstatt horizontal**, kann bequem im Liegen abgelesen werden!), aber funktional.

Werden wir nächsten Winter in Holland richten.

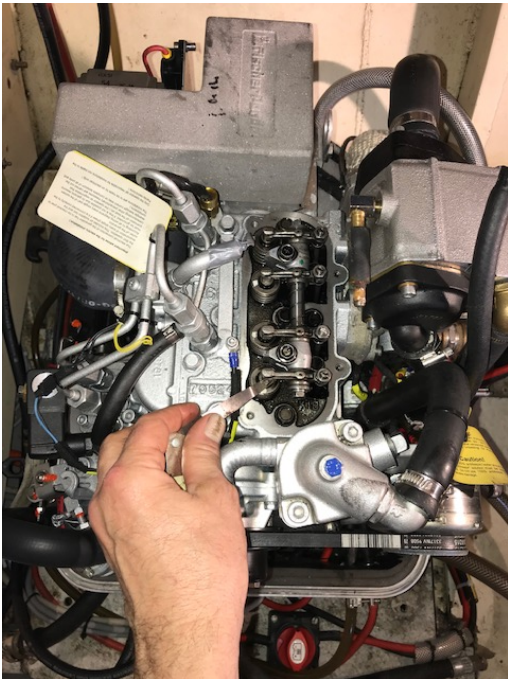
2. Wartung: Öl-, Filter und Impellerwechsel nicht nötig, da noch nicht fällig, jedoch wurden zum ersten Mal (980 Betriebsstunden) das **Ventilspiel (siehe pic)** eingestellt. (Achtung: deutsches Werkstatthandbuch Kubota ist irreführend, Verwechslung der Zylinder; Details siehe Pandaordner).

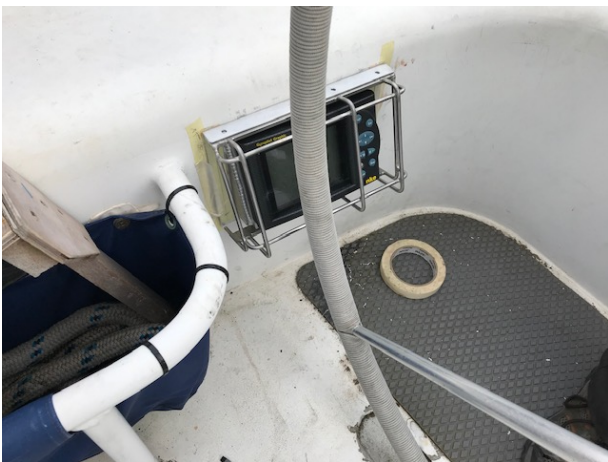
1. Die improvisierte Holzkonstruktion wurde entfernt und ein von Nici hergestellter Sockel und Schutzgitter für das Autopilotenpanel wurde eingebaut. Der Autopilot lässt sich nun auch in gebückter Haltung bedienen und nicht nur in Bauchlage. Das zartbesaitete NKE-Panel ist nun auch vor Beschädigung durch Fusstritten geschützt.
2. Nicht vergessen bei allfälliger Demontage: Kabel ist mit Panel unlösbar verbunden!

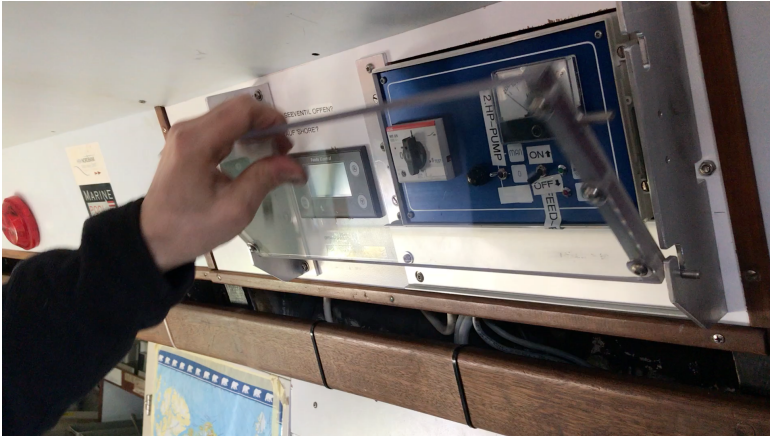
1. Der von Nici gebaute Schutz des Panda&Wassermacher Panels aus Lexan wurde installiert. Lässt sich problemlos Hoch- und runterklappen - **siehe Video**.
